# Detail van een ramp

## Tien jaar later

DOOR NICO DUBOIS

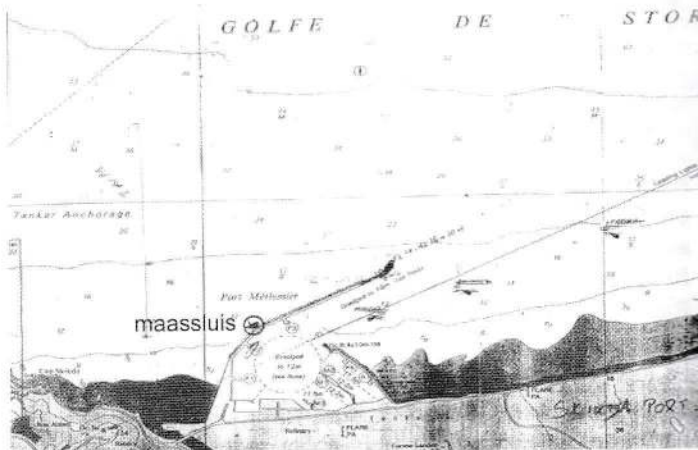
De Golf van Stora met de breakwater die de „Maassluis” noodlottig werd.

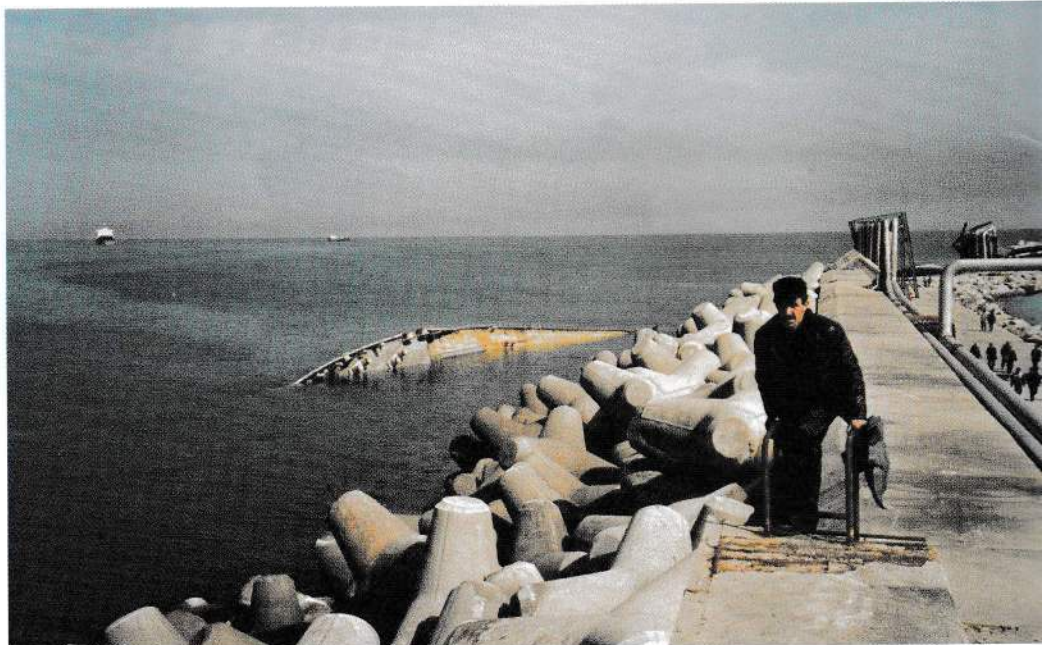
Een onbeschadigd gedeelte van de breakwater met op de achtergrond de restanten van de „Maassluis”.

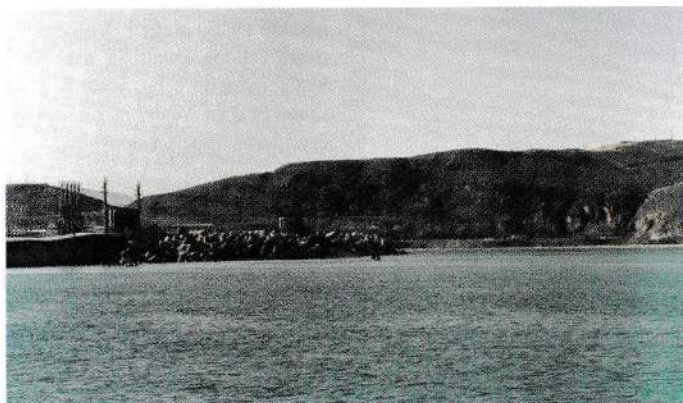
De breakwater was over een afstand van een paar honderd meter zeer ernstig beschadigd. De kraai-

enpoten waren grotendeels verdwenen. De waterkering, die bestond uit bijna drie meter dik gewapend beton, was van haar fundering gescheurd. De achter de waterke-

De Algerijnse kust met de zwaarbeschadigde breakwater waarbij een groot aantal van de betonnen kraaienpoten totaal verdwenen is. Tegen de breakwater ligt het voorschip van de „Maassluis”.

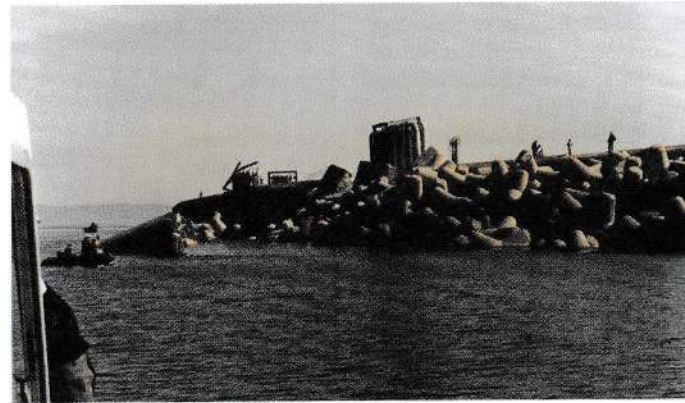
De havenautoriteiten van Skikda zijn volop bezig met het opnemen van de schade aan de havenfaciliteiten.

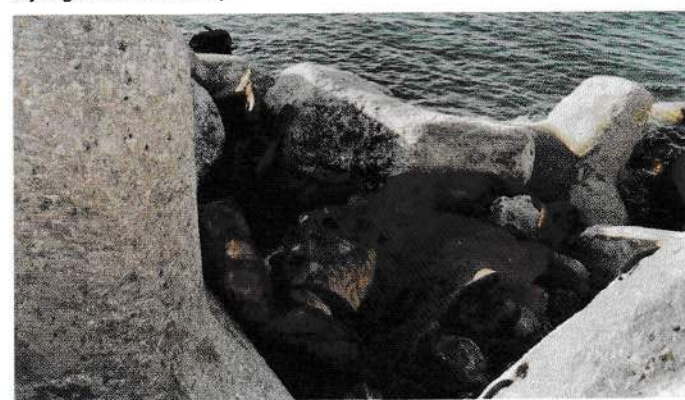
Verworpen stukjes staal waren alles wat er overbleef van het midden- en bijna gehele achterschip.

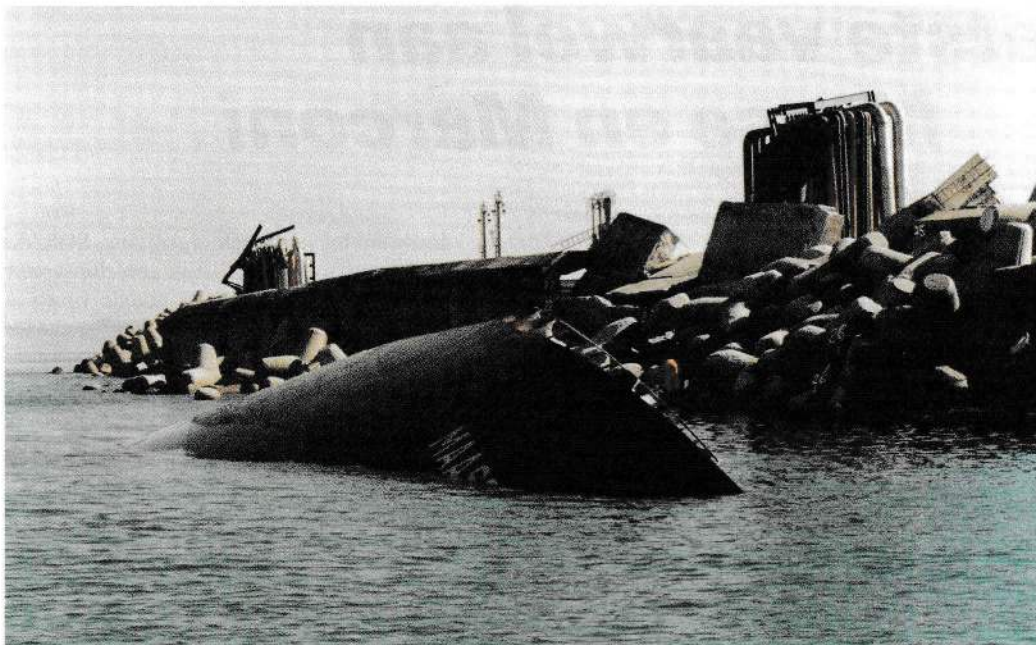
Het op bakboordzijde liggende voorschip van de „Maassluis” met op de breakwater de vernielde walinstallaties.

ring aanwezige pijpleidingen waren van hun appendages gedrukt en beschadigd. Het dikke gewapend betonnen wegdek was eveneens ontzet en gescheurd.

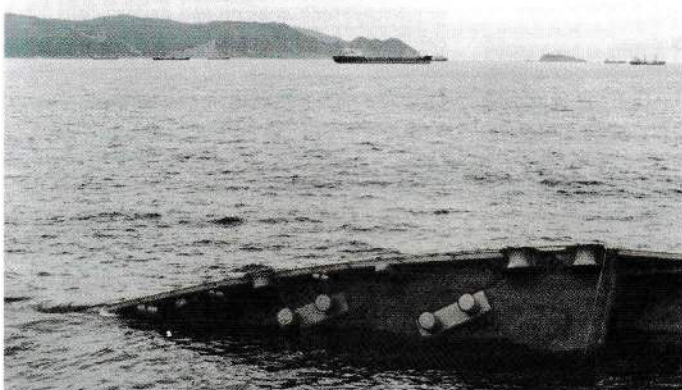
Een gedeelte van het wrak met op de achtergrond schepen op de nu rustige rede.

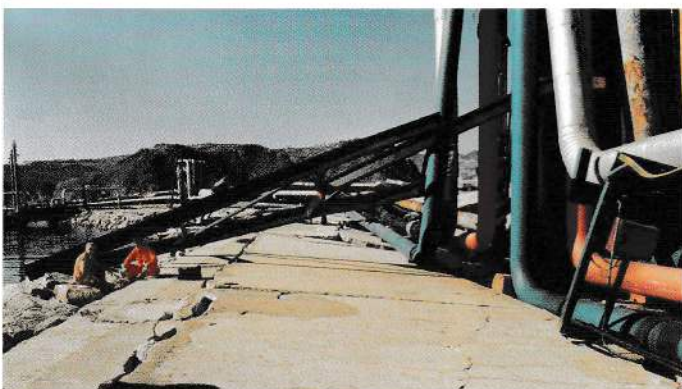
Ook het wegdek, de pijpleidingen en de appendages zijn door het geweld grotendeels vernield.

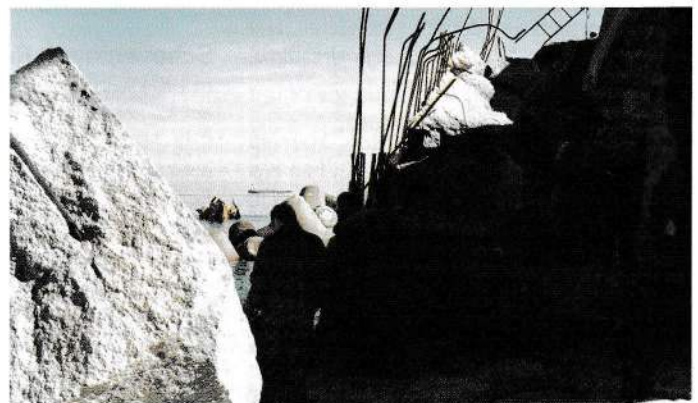
Een gedeelte van de zware betonnen fundering, die totaal is afgescheurd. Op de achtergrond zijn de restanten zichtbaar van een klein gedeelte van het achterschip.
