# Detail van een ramp

## Tien jaar later

DOOR NICO DUBOIS

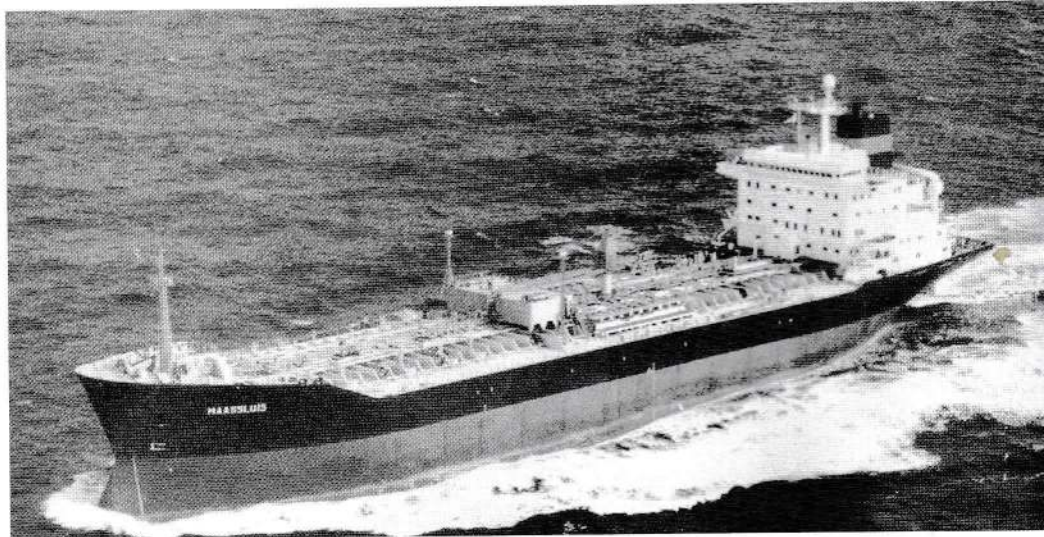
Op 31 januari 1989, omstreeks 17.00 uur verliet de „Maassluis” onder bevel van kapitein Rutten de haven van New York. Het schip voer in ballast met bestemming Skikda, waar gasolie zou worden geladen. Aan boord bevonden zich 29 opvarenden, waaronder de echtgenotes van de kapitein en hoofdwerktuigkundige. Op 14 februari 1989 bereikte de „Maassluis” de rede van Skikda, waar ze omstreeks
